עמוד סלחני לתמרורים מסוג – Flexible Sign Post

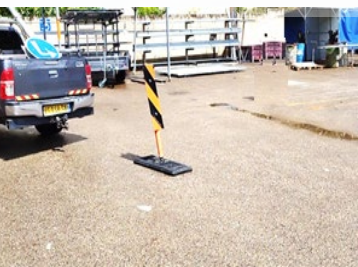
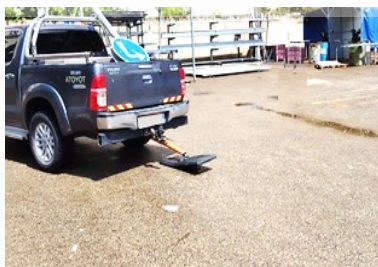
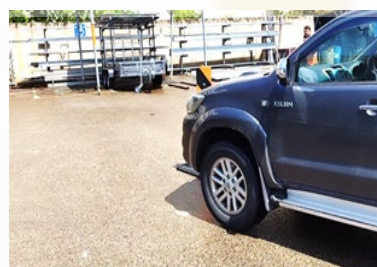
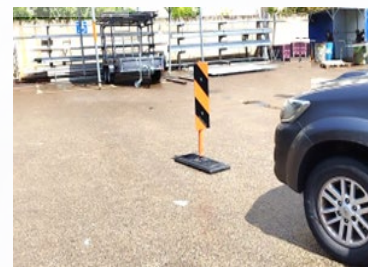
תמונות פגיעת כלי רכב בתמרור סלחן מסוג – FSP

חב' Impact Recovery Systems® מארה"ב, פיתחה מוצר ייחודי עם פטנט יוצא דופן העמיד בפני התופעה המוכרת של פגיעת כלי רכב בעמודי תמרורים ומתייצב מחדש לאחר פגיעה/ות חוזרות ונשנות מבלי לגרום לנזק ממשי לכלי הרכב הפוגע או לתשתית הכביש עצמה. היתרון ב- Flexible Sign Post הוא בכך שהמוצר כולו, כולל לוח התמרור עשוי מפולימר מסוג HDPE – היכול לספוג את הפגיעה ואף מעבר כלי רכב על גביו ולאחר מכן, לחזור ולהתייצב בחזרה באופן מלא, תקין ובטיחותי.

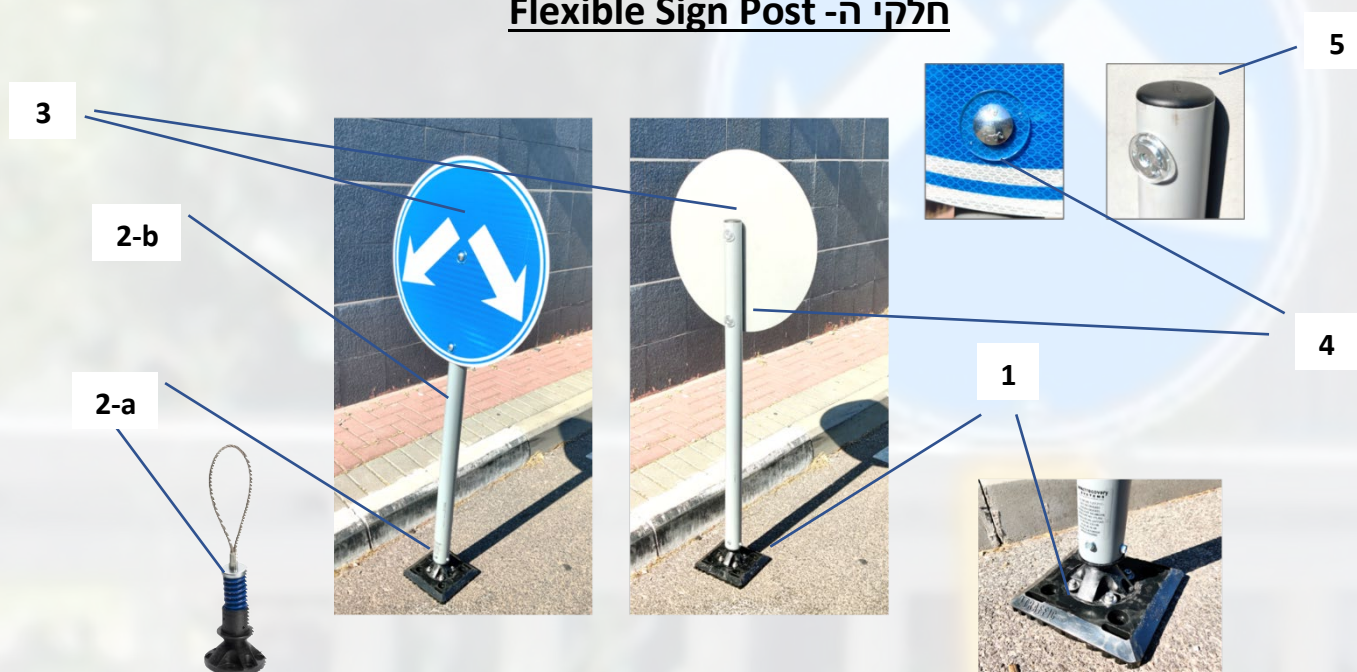
חלקי ה- Flexible Sign Post

העמוד הסלחני לתמרורים – Flexible Sign Post עשוי ממספר חלקים:

- 1. בסיס העמוד
- 2. מוט העמוד
- 3. לוח התמרור
- 4. מחברים ייעודיים לקיבוע התמרור
- 5. מכסה ראש העמוד
- a. קפיץ מתיחה פנימי
- b. מוט העמוד
